**重要な
お知らせ**

**「吸込口カバー」が未交換のものを
探しております。**

弊社ジェットバス「カディーナジェット」の部品です。
平成1年～平成5年にかけて設置されました。

サンウエーブ工業株式会社

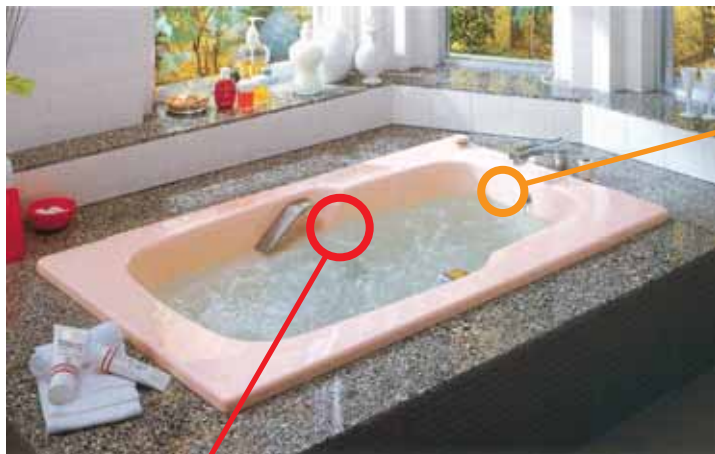
ジェット噴流バス参考図

浴槽ヒートン部
(sunwaveロゴで識別)

数字が刻印されています。

浴槽の吸込口が1個、
ジェット噴出口が2個以上

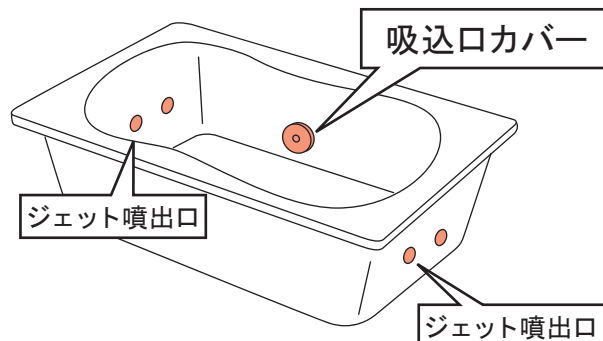
交換用吸込口カバー

外周のメッシュ構造が特徴

吸込口

対象品

改善品

A. 上記の【弊社当該商品の見分け方について】をご覧くださいの上で補足いたしますと、改善前は、キノコ型のパイプ(傘の部分でない管)に吸込口の穴が開いている形のもので。

改善後は、キノコ型の傘(パイプ部でない)に吸込口の穴が開いている形のもので。

*パイプ部に吸込口の穴の開いているものが、傘部に吸込口の穴の開いているものに交換していただきたい商品です。
